## Pievox Information

### Korrektur eines Designfehlers in den Revox A50 Verstärkern

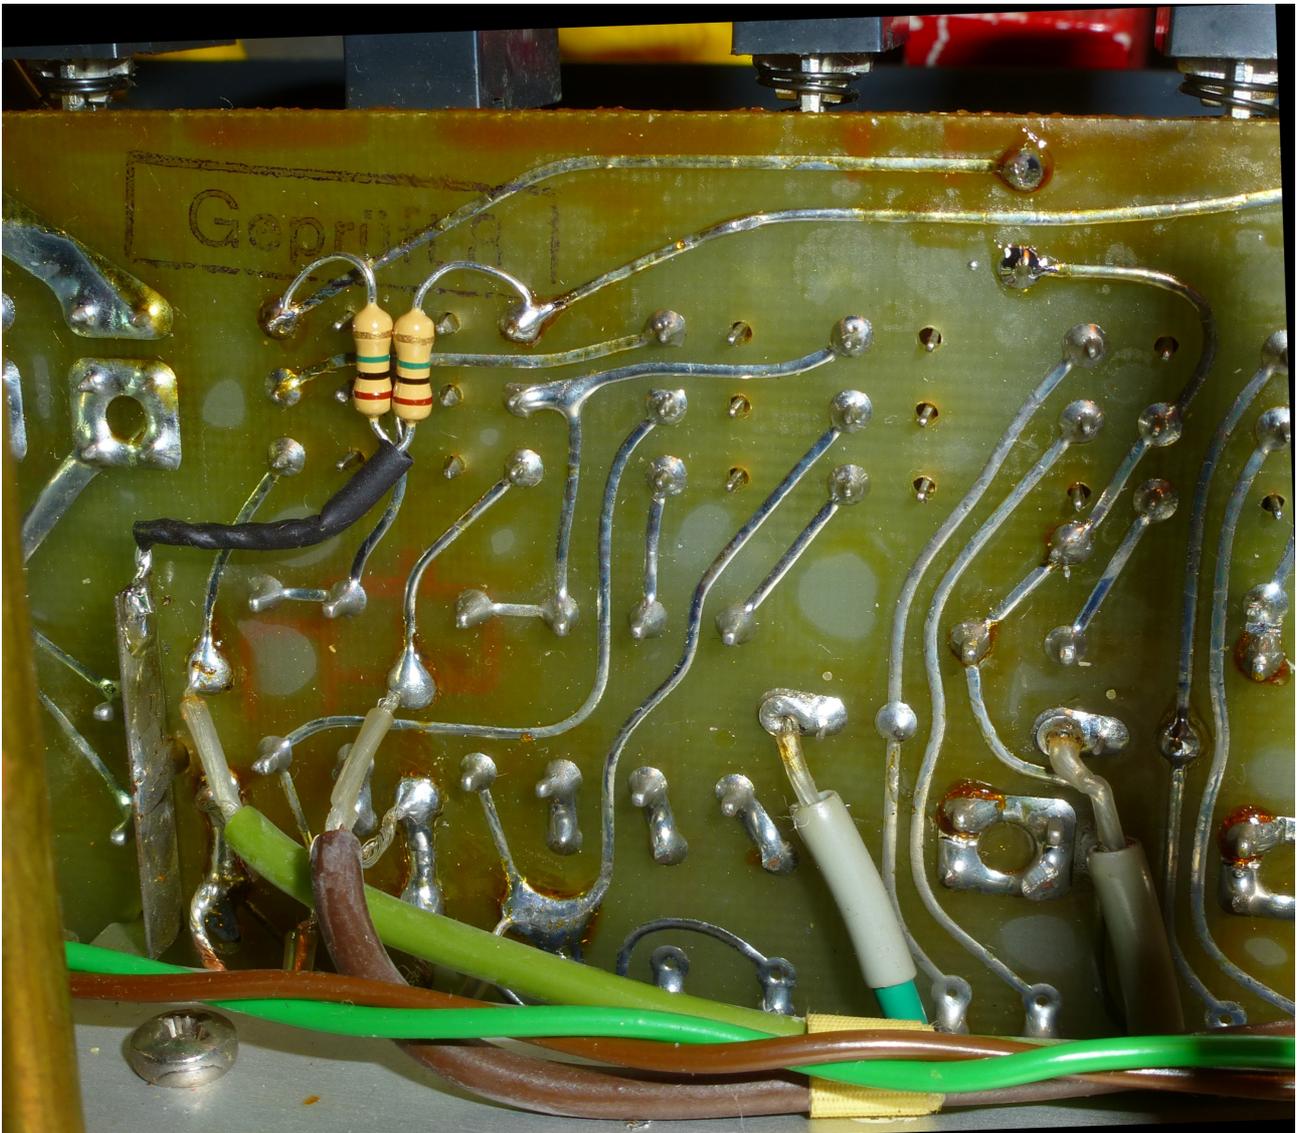
Wenn der A50 Verstärker mit gedrückter "Tape- mon"-Taste eingeschaltet wird, sind die Ausgangskondensatoren C 206 und C226 der Filter-Emitterfolger nicht geladen. Das ergibt dann ein "Plopp" - Geräusch, wenn die "Tape mon"- Taste ausgelöst wird. Bei den A78 Modellen ist der Widerstand bereits eingebaut .

Einbauplatz der Widerstände ist hier illustriert:

Durch je einen zusätzlichen Widerstand von 1M pro Kanal an der Tastenplatine kann dieser Makel der A50 behoben werden.

Der Einbau der Widerstände hat keine weiteren Auswirkungen.
