Reparaturbericht: Sporadische Aussetzer der PR99 MKII (19/38cm/s) bei 19cm/s

Dieser Bericht beschreibt einen an meiner PR99 (19/38) bei kleiner Geschwindigkeit (19cm/s) sporadisch aufgetretenen Aussetzer und die Behebung

PR99 MKII

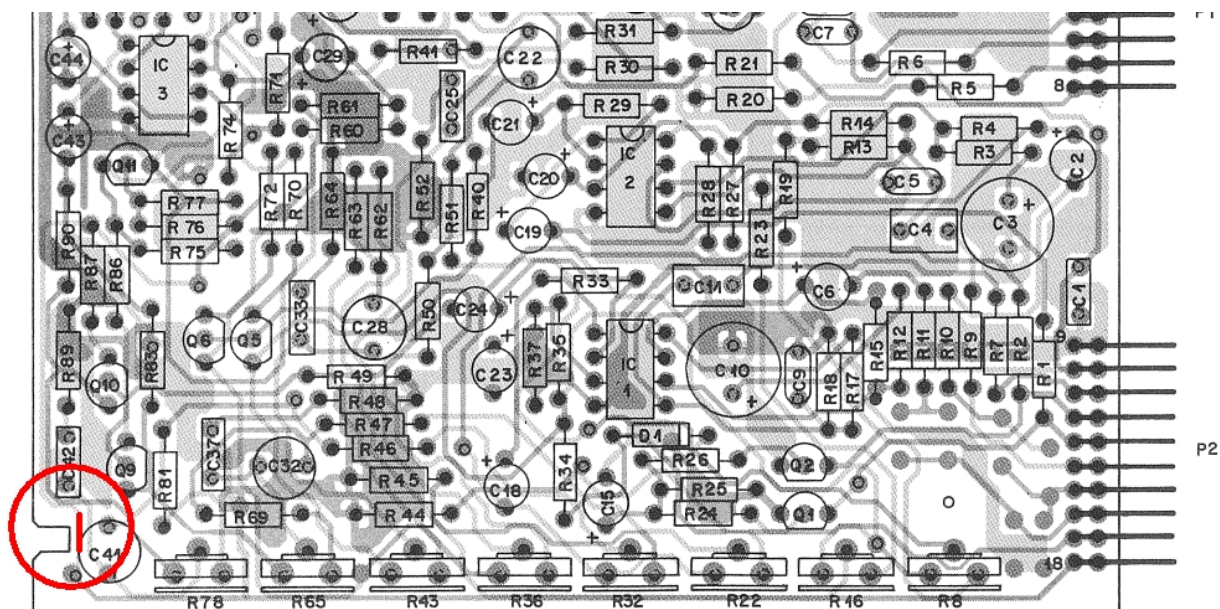
**aufgetretener Fehler: Sporadische Abschaltung der PR99 bei 19cm/ s
z.B. bei der Einstellung des Wiedergabepegels ab Cal Tape.**

VU -Meter Beleuchtung geht aus
Capstan bleibt stehen
Counter Anzeige ist weiter da.

Eine Leiterbahn auf der Wiedergabeverstärker-Platine (+21V der Speed -Umschaltung) kontaktiert am Abdeckblech an und verursacht einen Kurzschluß der 21V Spannung. Bild unten

1. Erneuern der Halte-Schaumgummi-Streifen im Falz des Abdeckblechs durch 3mm starke Moosgummi-Streifen 8mm breit
2. Abschrägen der Kante am Halteblech damit die Leiterbahn nicht mehr ankontaktiert.
